НАУЧНО-ТЕХНИЧЕСКАЯ КОНФЕРЕНЦИЯ  
«РЕМОНТ И ТЕХНИЧЕСКОЕ ОБСЛУЖИВАНИЕ  
ОБОРУДОВАНИЯ ЭЛЕКТРОСТАНЦИЙ»

СБОРНИК ДОКЛАДОВ

17–18 апреля 2019 г.

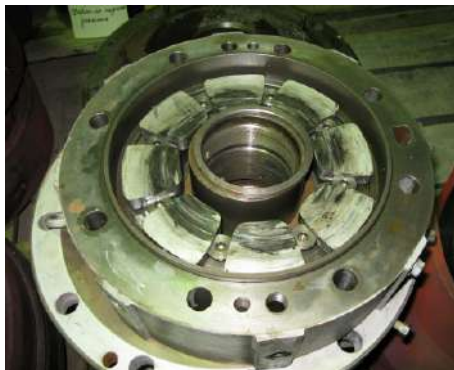
Рис. 8. Установочные колодки упорного подшипника при длительной эксплуатации

го подшипника и их разрушение (рис. 8). Работа упорного подшипника на установочных колодках возможна только в случае увеличения радиального зазора разгрузочного устройства, вследствие осевых смещений ротора. При этом двойной поршень начинает работать как одиночный поршень, возрастают потери. КПД насоса снижается примерно на 1,5%. В табл. 1 приведены относительное изменение КПД при использовании различных конструкций разгрузочных устройств [3].

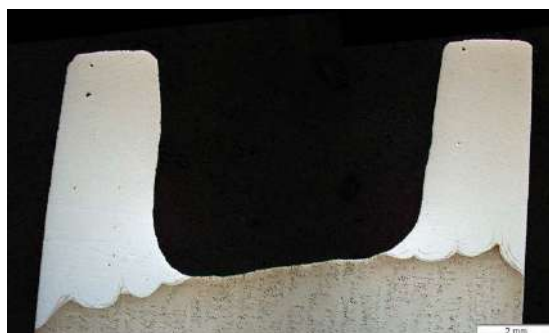
Рис. 5. Поперечный шлиф рабочей лопатки после порошковой наплавки лазером [1]

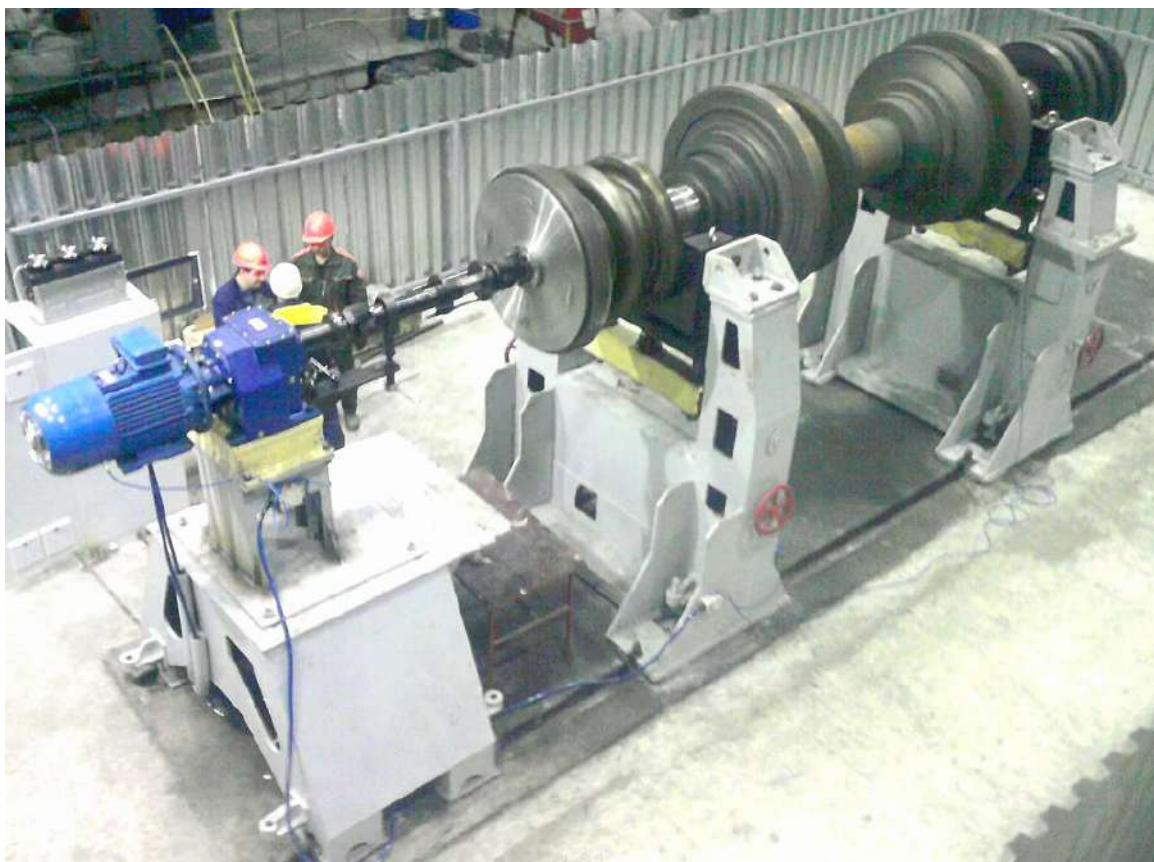
Рис. 2. Модернизированный балансировочный станок для роторов энергетических турбоагрегатов

ООО «ДИАМЕХ 2000» проводит их модернизацию, возвращая к жизни это уникальное оборудование (рис. 2).

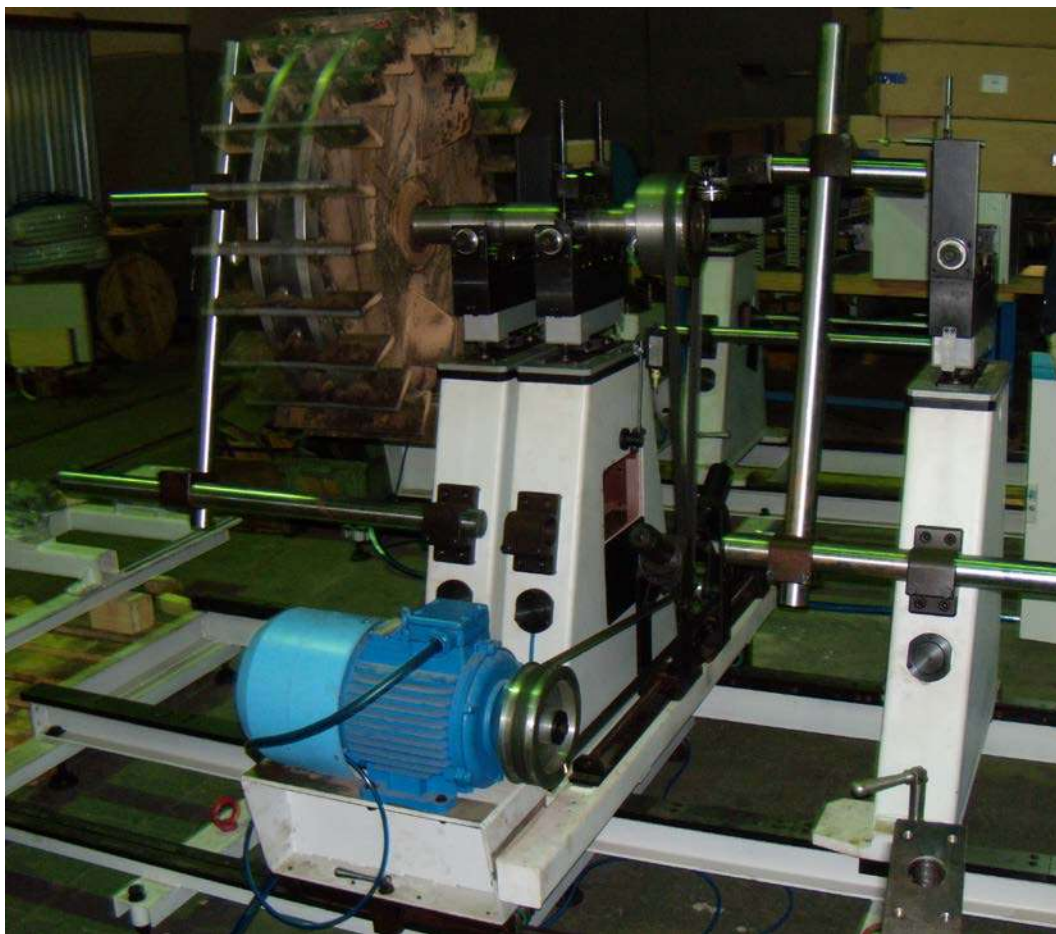
Рис. 5. Балансировка консольного ротора

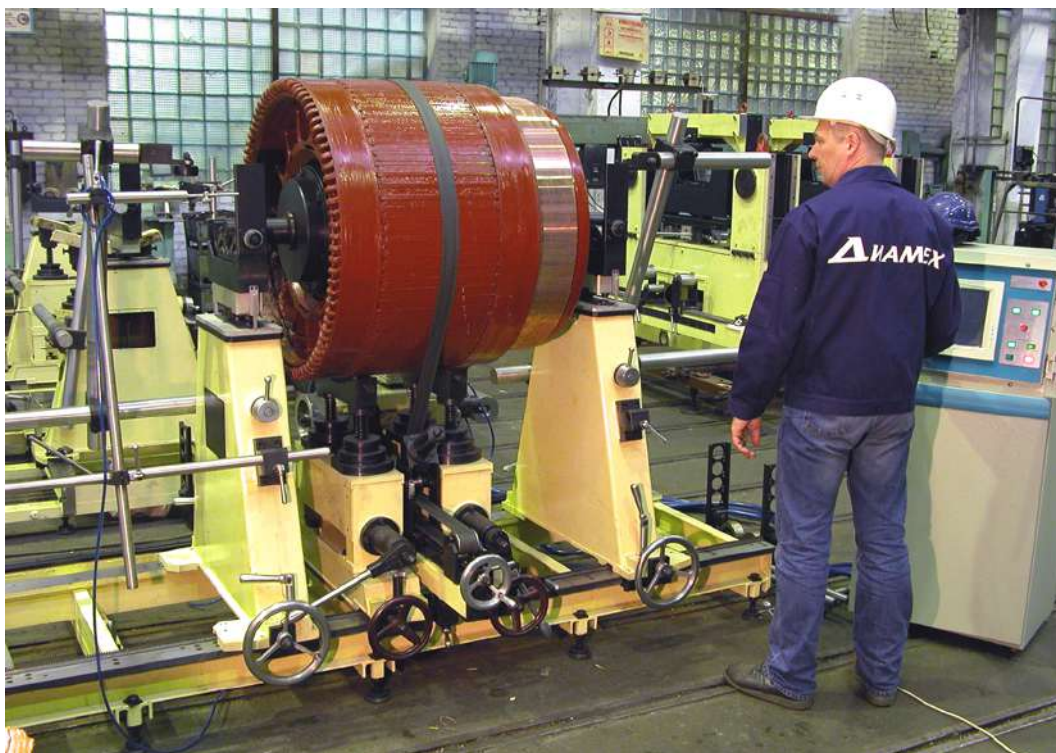
Рис. 6. Балансировка ротора с использованием оснастки

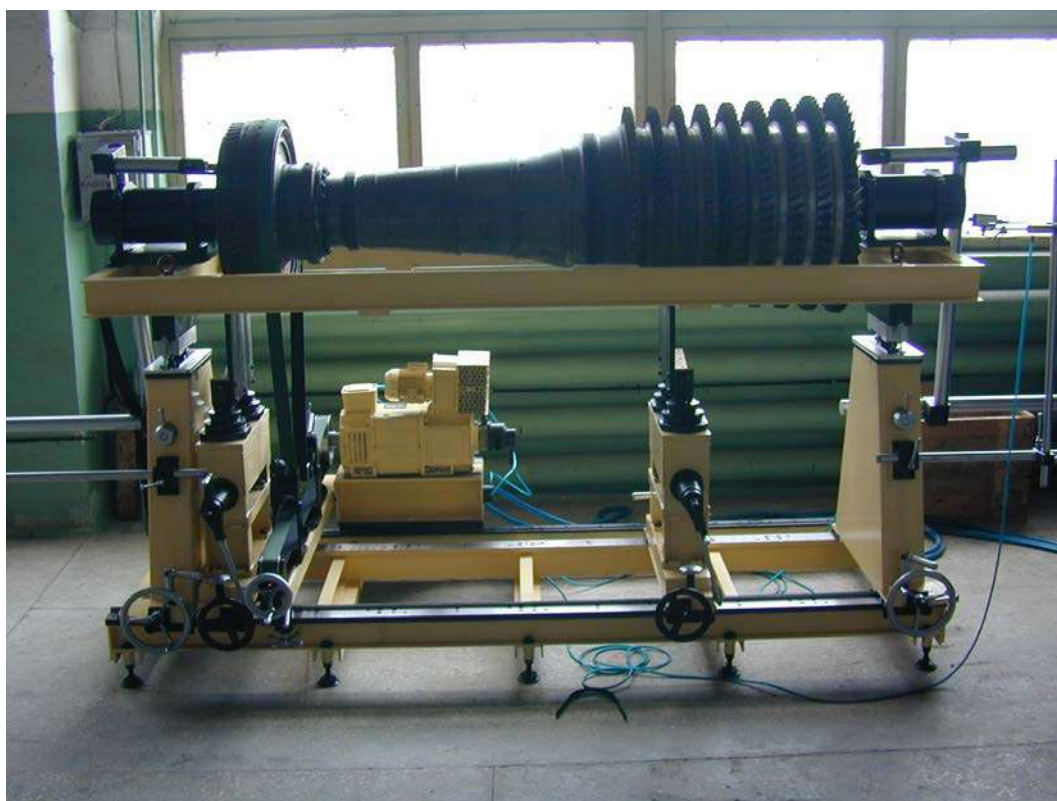
Рис. 7. Балансировка газовой турбины с использованием приспособления типа «рамка»

Такая схема очень широко используется в различных отраслях, например, в двигателестроении (рис. 7).

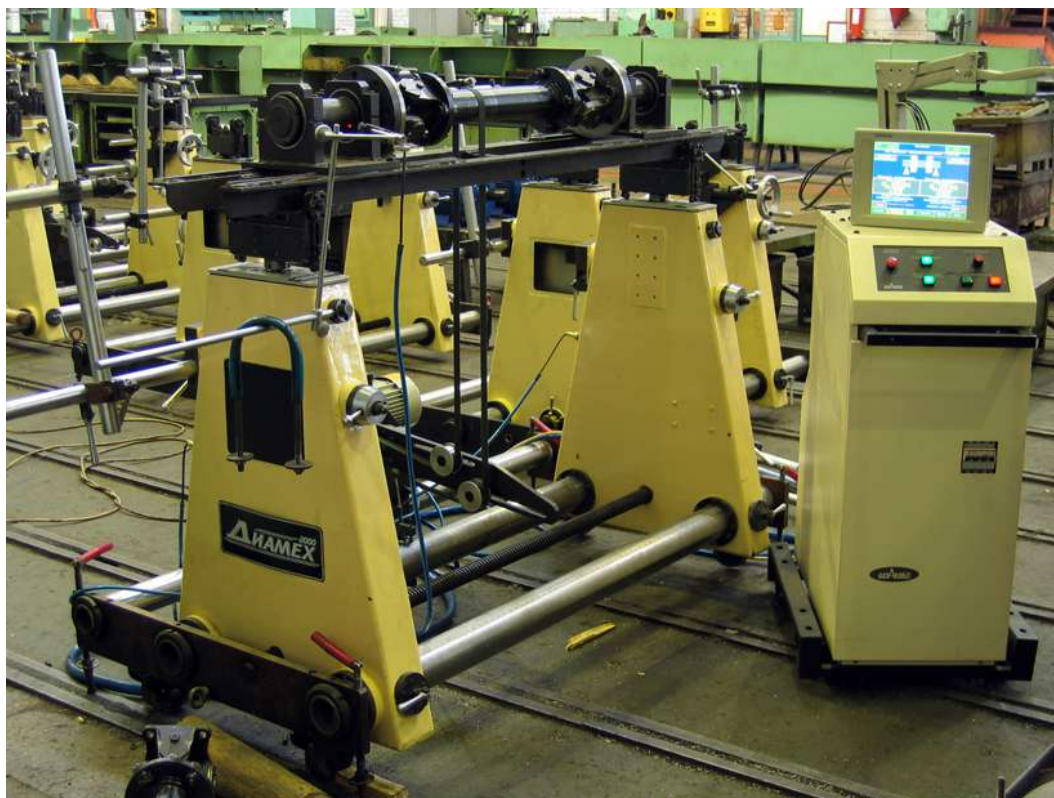
Рис. 8. Балансировка карданного вала на универсальном станке с использованием приспособления типа «рамка»

Установка на рамку специальных высокоточных опорных шпинделей дает базу для крепления фланцев карданных шарниров с возможностью дальнейшей динамической балансировки таких изделий.

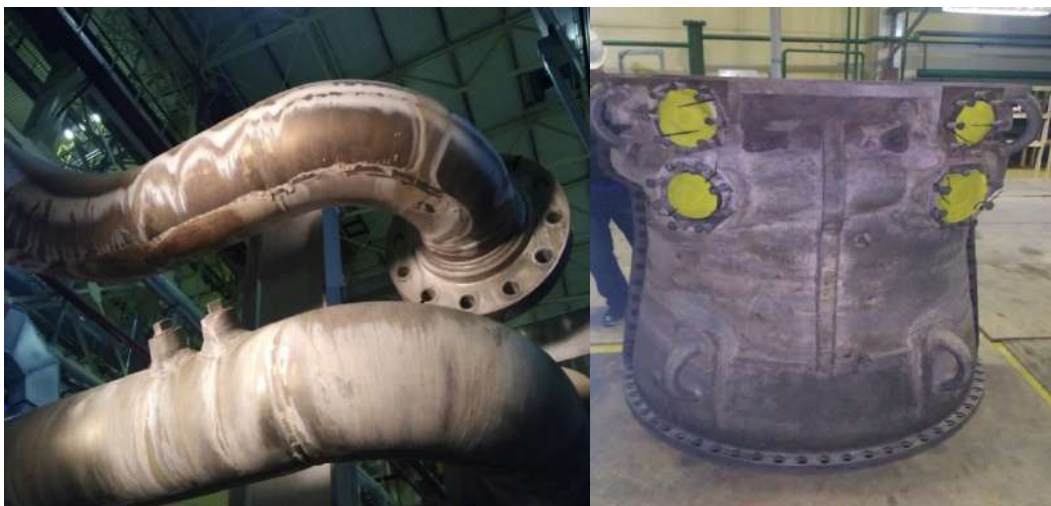
Рис. 1. Накипь на трубопроводах и корпусе компрессора

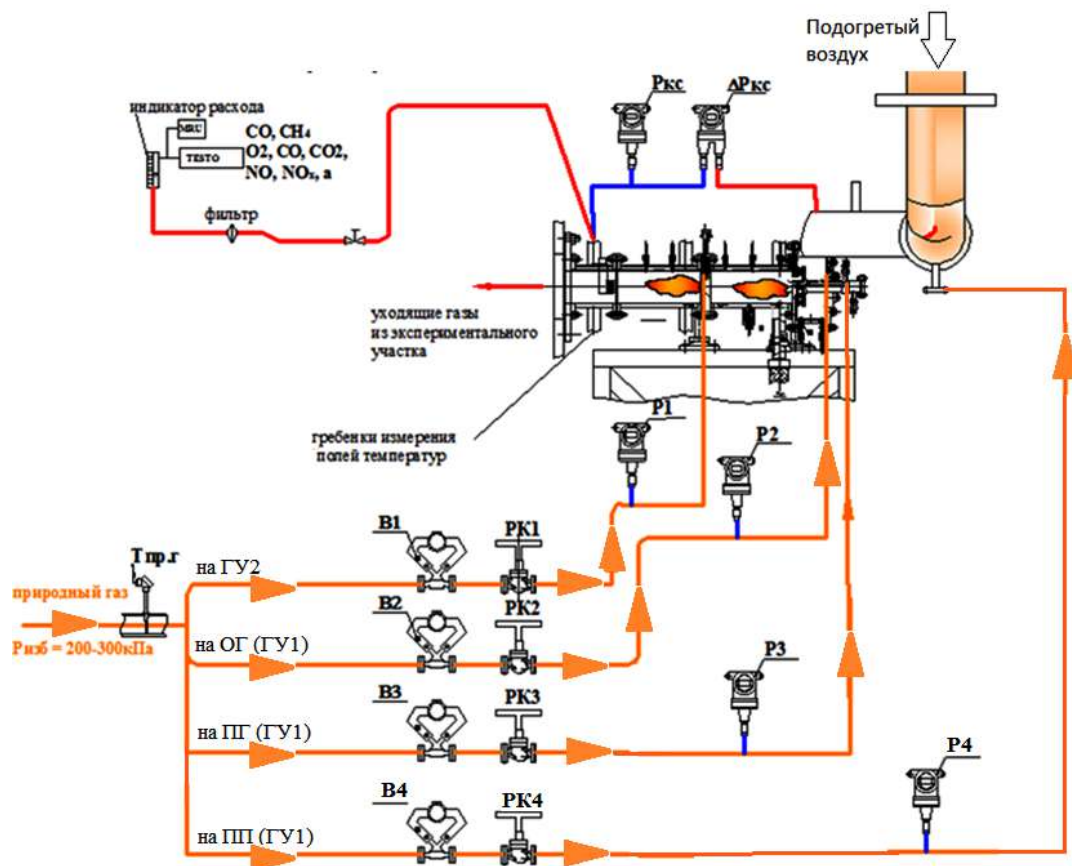
Рис. 1. Топливная схема стенда с модельной КС

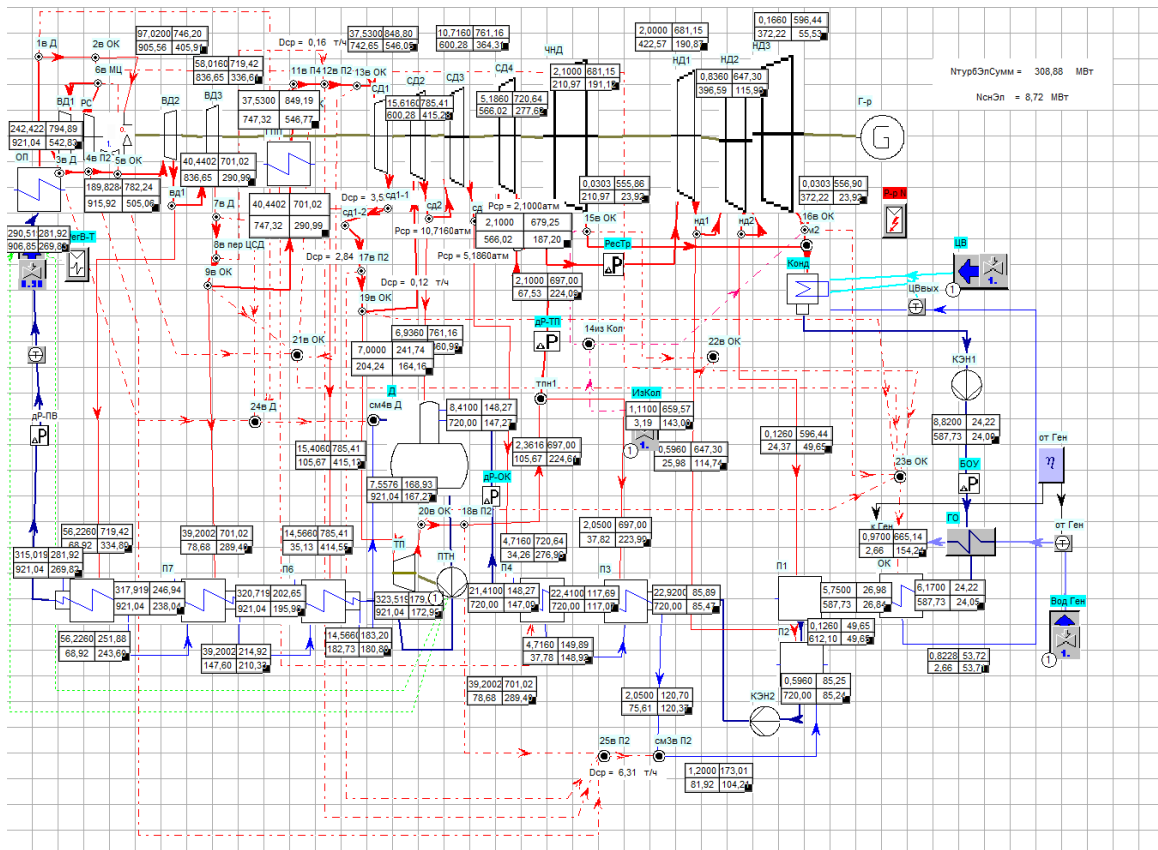
Рис. 2. Математическая модель блока с турбиной К-325-240 для режима 308,88 МВт

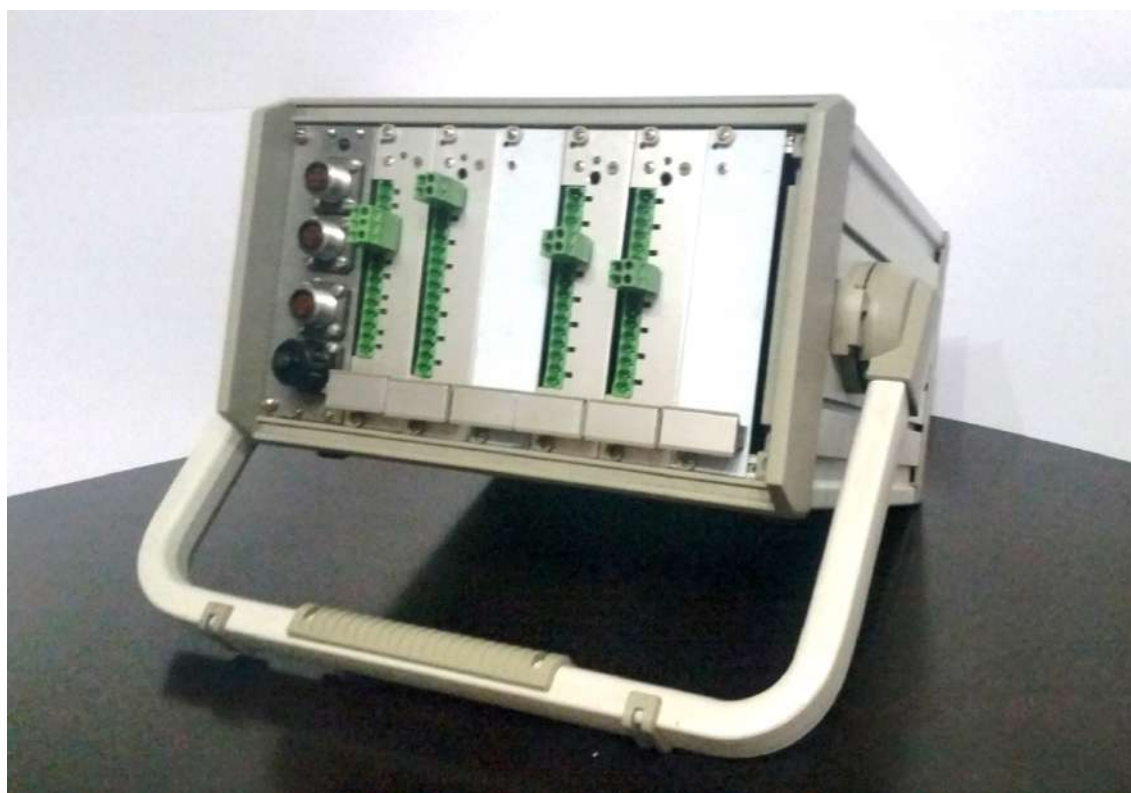
Рис. 5. Внешний вид крейта МСДИ с установленными измерительными модулями

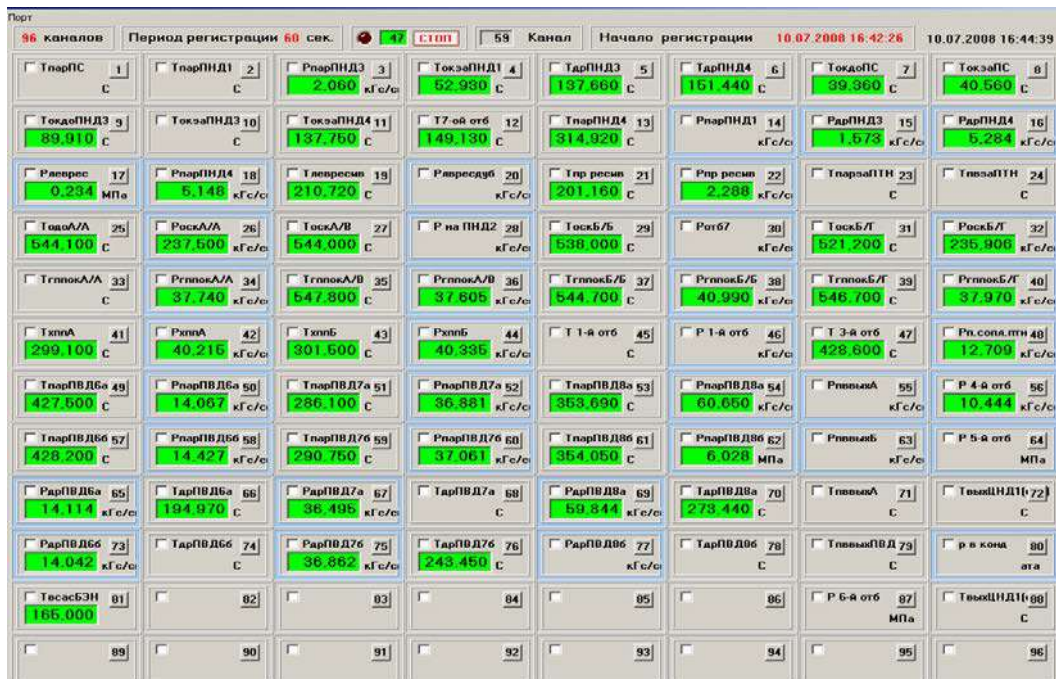
Рис. 6. Показания измерительного комплекса МСДИ при испытаниях

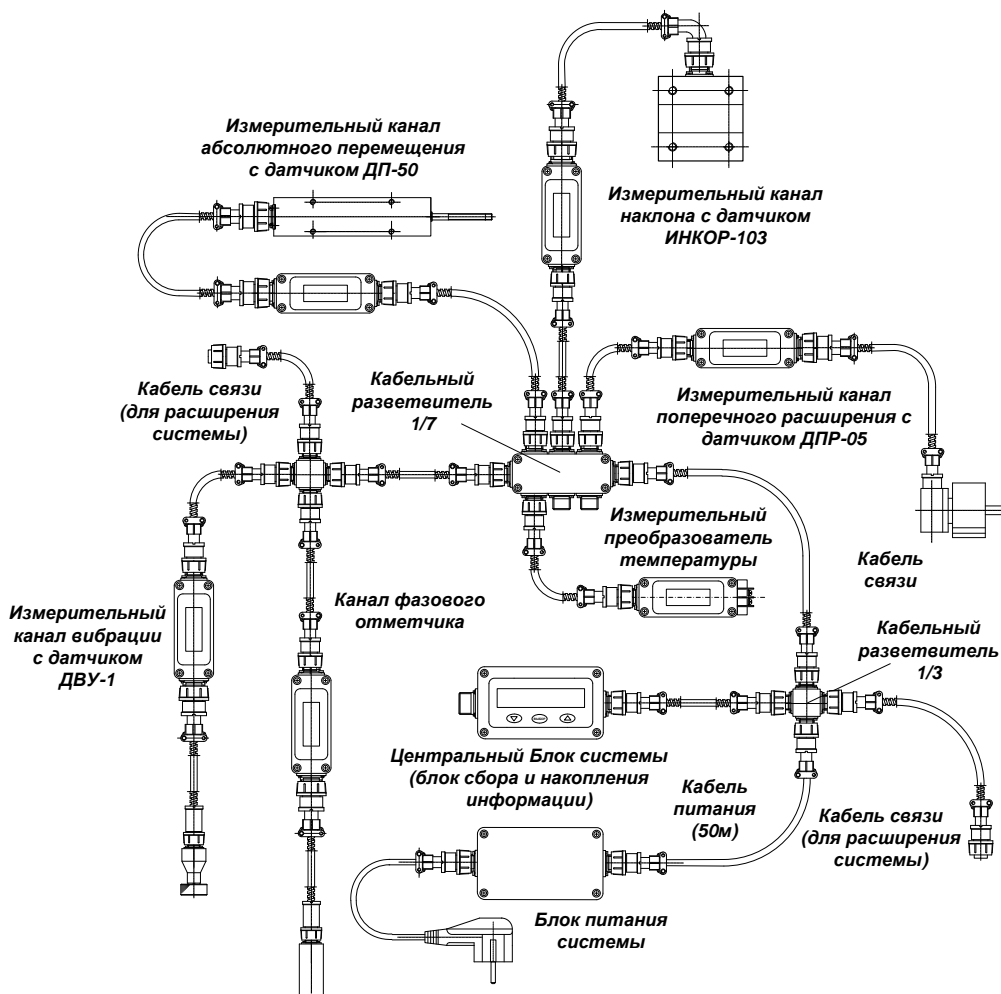
Рис. 2. Структура системы СДАРТ

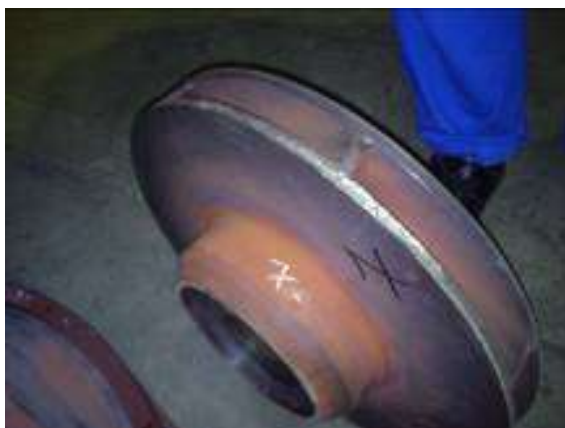
Рис. 1. Следы задеваний на рабочем колесе

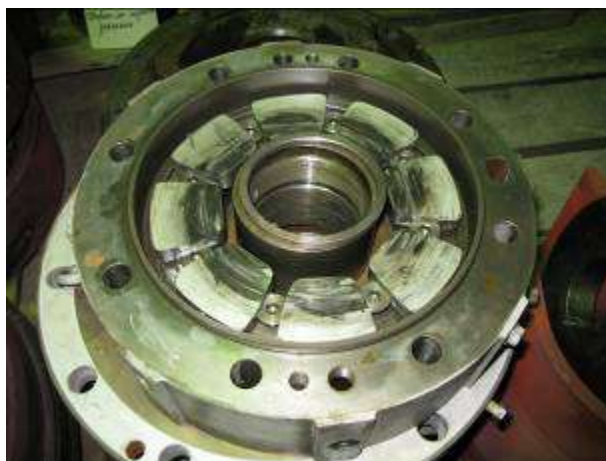
Рис. 3. Установочные колодки упорного подшипника

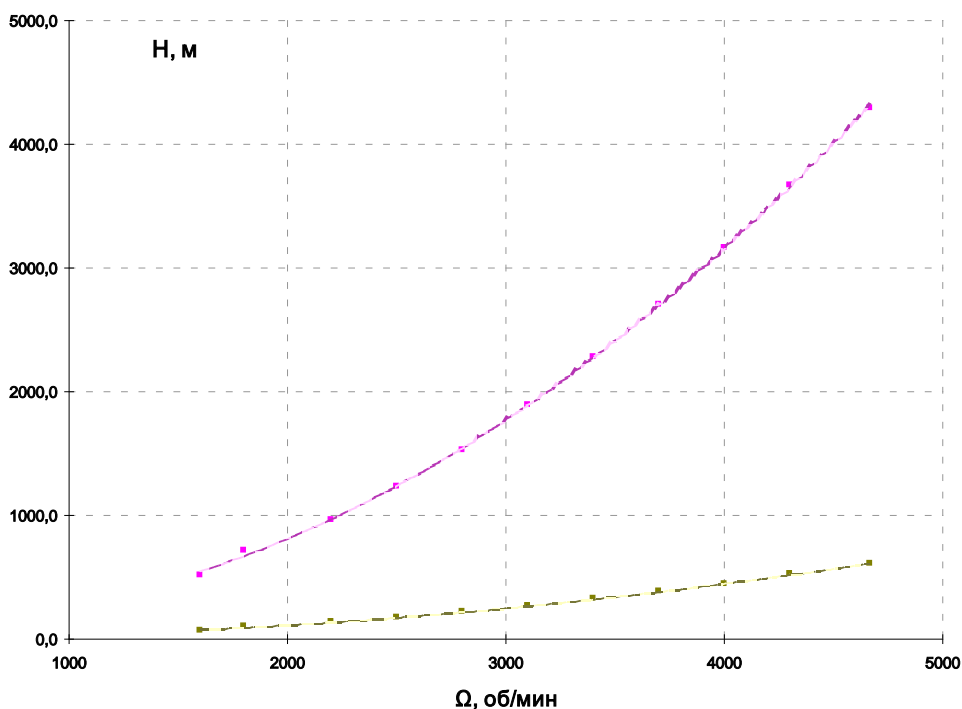
Рис. 3. Напор насоса и ступени в метрах водяного столба для режима рециркуляции

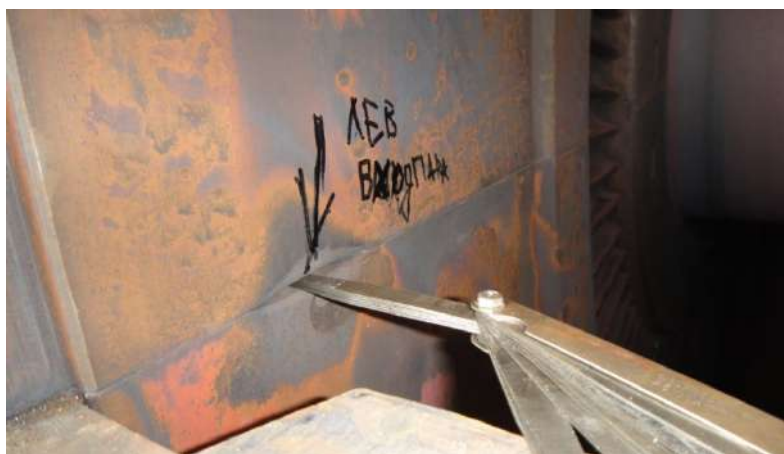
Рис. 1. Фотография промыва верхней и нижней половин горизонтальных уплотнительных поверхностей обойм диафрагм в левой части (суммарная высота размыва составляет около 4 мм на входе пара, ширина — 80 мм)

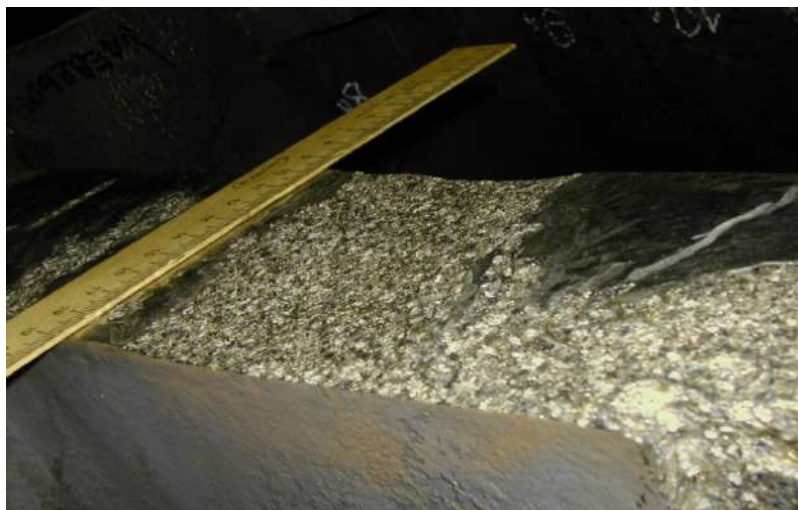
Рис. 3. Внешний вид горизонтальной уплотнительной поверхности нижней половины обоймы диафрагмы 26-й ступени после создания электроискровой подслоя на промытой поверхности

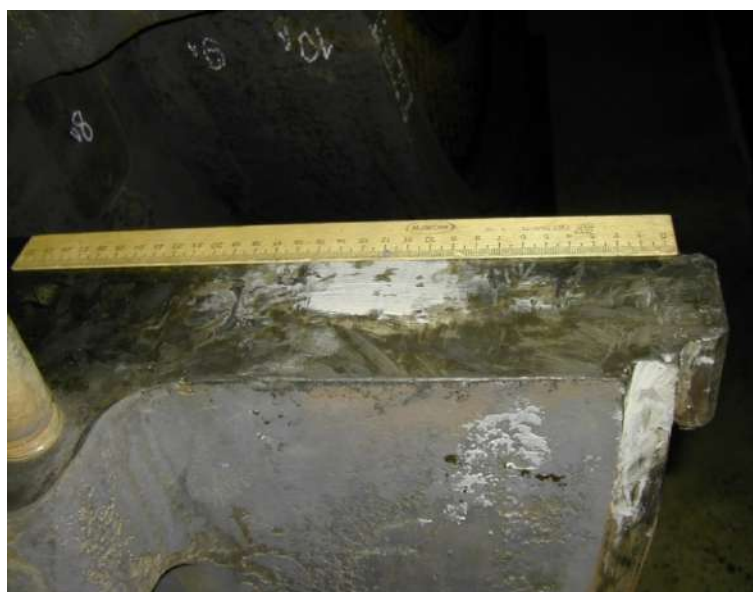
Рис. 4. Плоская горизонтальная уплотняющая поверхность обоймы диафрагмы 26-й ступени с нанесенным композитом «Belzona 1111» на электроискровой подслое

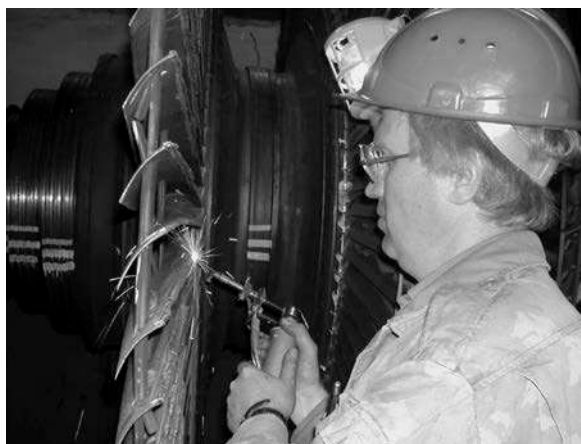
Рис. 3. Нанесение металлатором защитных покрытий на лопатки 30-й ступени при ремонте турбины ПТ-80-130/30 ЛМЗ АО «Кишиневская ТЭЦ-2» (ст. № 1) при расположении ротора на козлах ремонтной площадки

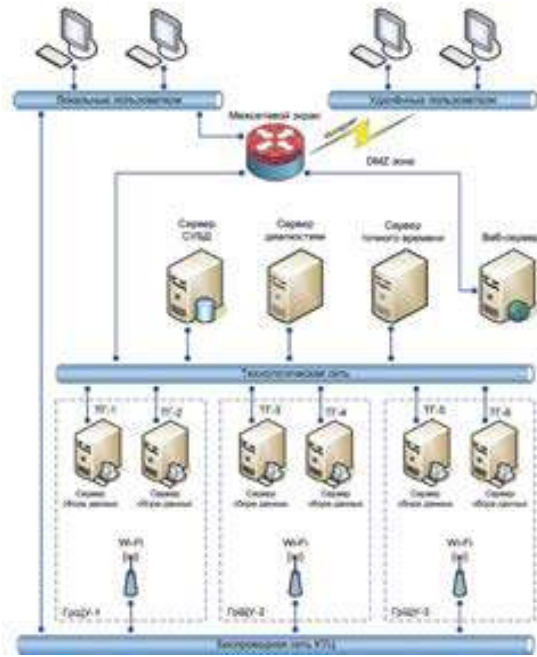
Рис. 1. Локальная вычислительная сеть станции с выходом в Интернет фирмы «ВиброБит» [5]

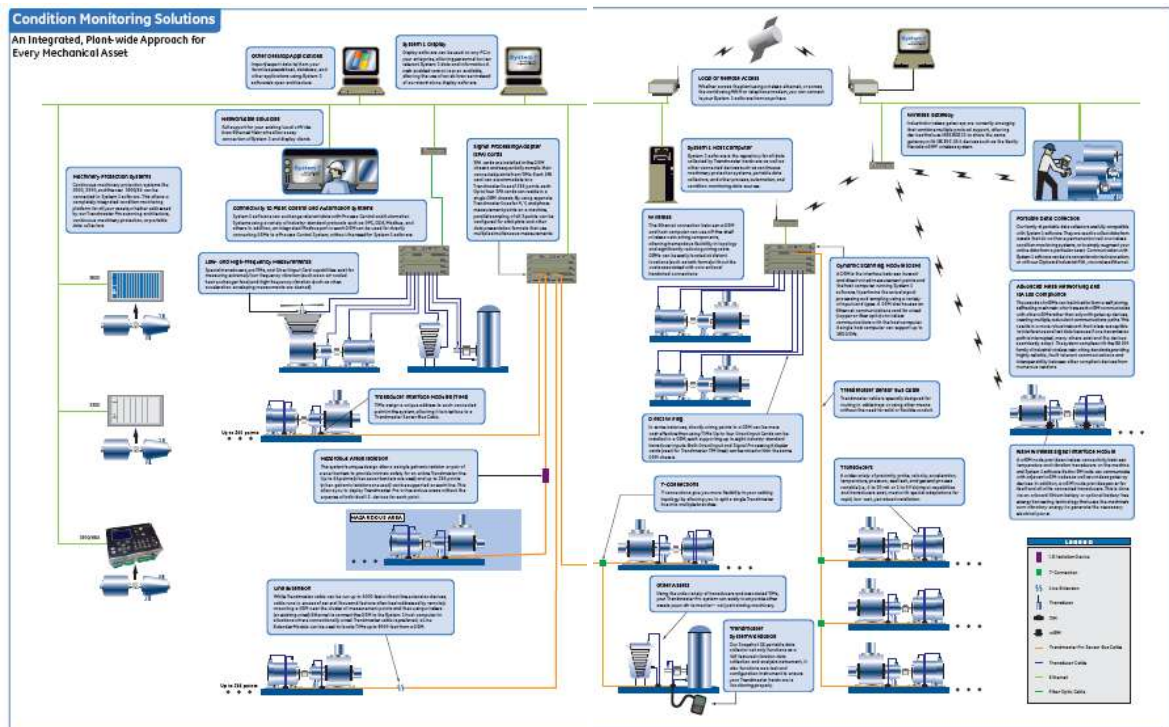
Рис. 3. Система контроля вспомогательного оборудования «Bently Nevada Trendmaster Pro»

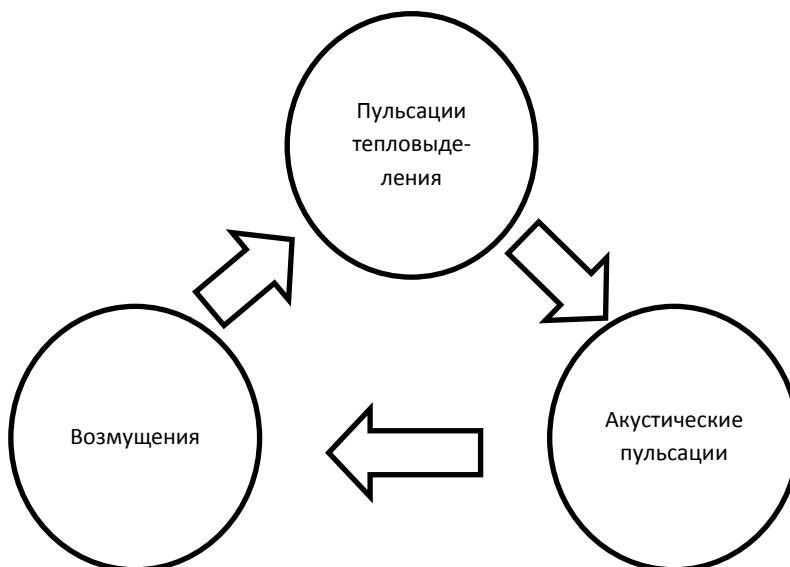
Рис. 1. Схема обратной связи процесса неустойчивости горения
